Bekkevandring Breim

Referat frå bekkevandring 22. juni 2016 kl 09 - 17

Utvalde sideelvar til Breimsvassdraget mellom Breimsvatnet og Gåsmyr / Myklebustdalen

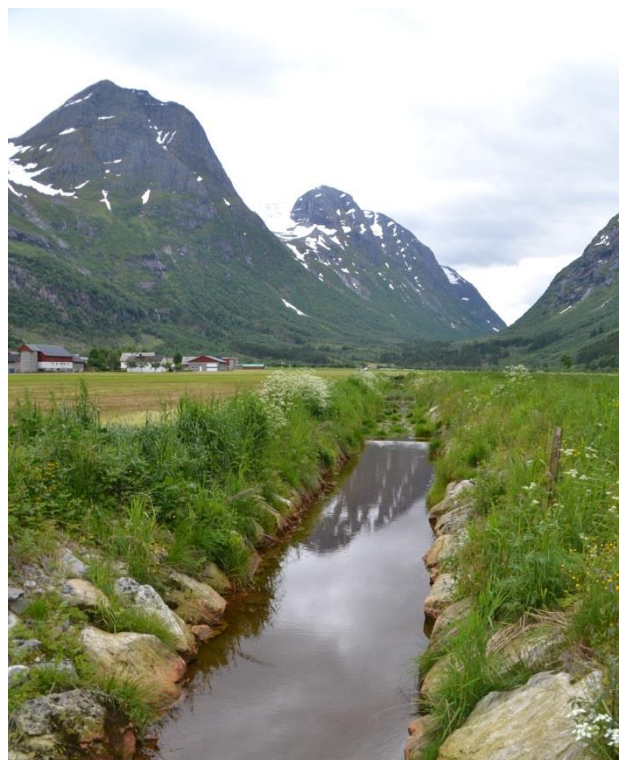
Ein kanal går i rett linje frå Sandalsvatnet og nokre hundre meter, forbi garden Kobberstad og endar i ein ca 200 m lang fangdam. Svoregrova og Høgegropa renner ut i kanalen. Øvst i fangdammen munnar det ut rør frå drenering av jordbruksareala. For 50 år sidan fortsatte den opne kanalen gjennom heile jordbruksarealet. Kanalen vart lagt i rør på 1970-talet ned til samløpet med Høgegropa. Bernt Reed orienterte om historia til fangdammen. Det var mykje algevekst i kanalen, særleg i fangdammen, der det stadvis flaut tjukke matter med grønne trådforma algar. Fangdammen er delt opp med tersklar og det er planta ut vassplantar som er flytta frå myrar lenger opp i dalen. Øvste «kammer» skal gravast ut med jamne mellomrom

for å fjerne sedimentert masse.

Fangdammen i Myklebustdalen (foto: S Hjohlman)

Tiltak 16: Finne retningslinjer for utgraving og bruk av sedimentert masse frå fangdammen. Ansvar: Gloppen kommune.
